**LEMBAR DISPOSISI APLIKASI LAPOR PAK BUPATI**

Hal : laporan kerusakan Bangunan / Saluran Irigasi di Desa Manggala Kec. Mangkutana

## Laporan Masyarakat terkait laporan kerusakan Bangunan / Saluran Irigasi di Desa Manggala Kec. Mangkutana

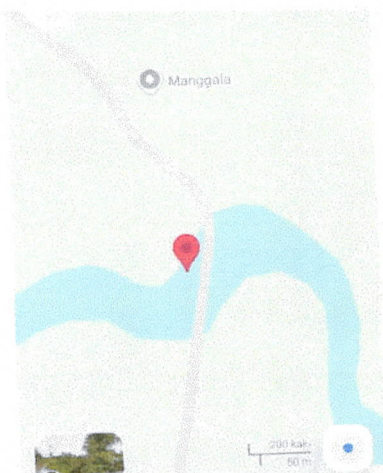
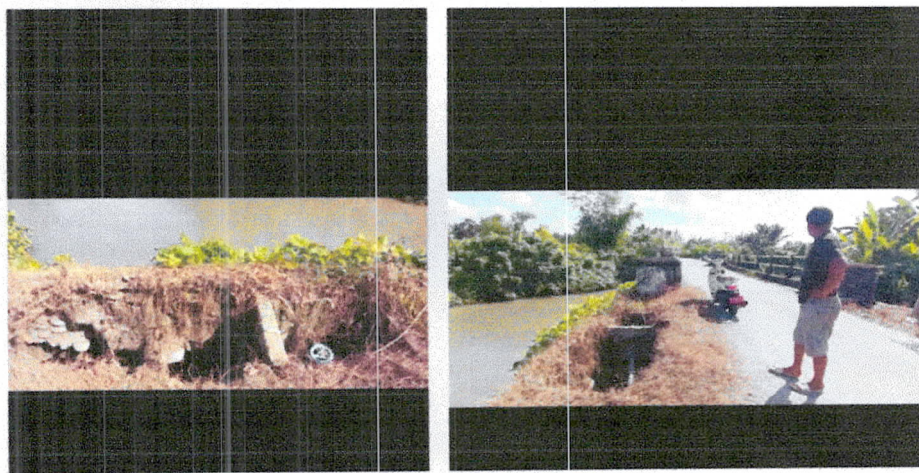
Jenis bangunan: Tembok penahan tanah (urugan batu & semen) dan saluran pembuangan air menuju sungai

1. Pengikisan & Longsor Dinding Penahan

- Struktur tanah dan lapisan pelindung batu semen telah terkikis parah oleh arus air.
